Reklamatsioon.

Teie poolt ehitatud kortermajadel aadressil Männimetsa tee 1, 4, 6, 8, Vääna-Jõesuu ja nendele kuuluvale territoriumil on avastatud järgmised puudused.

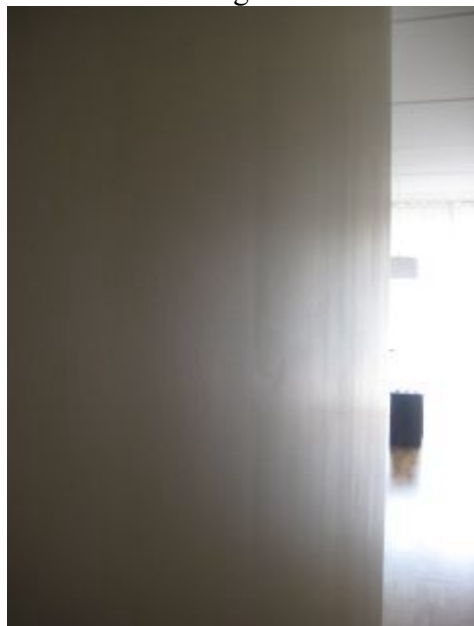
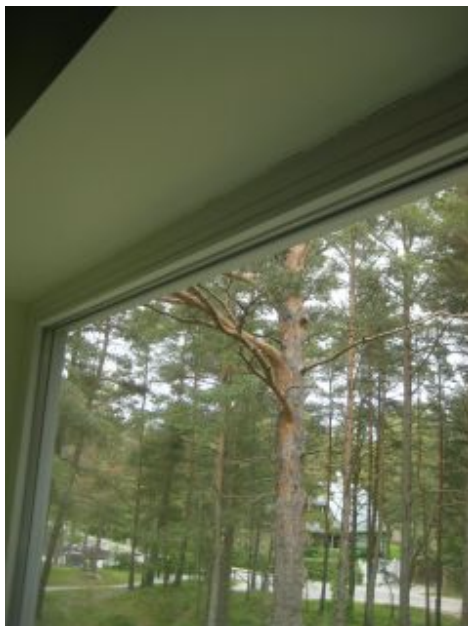
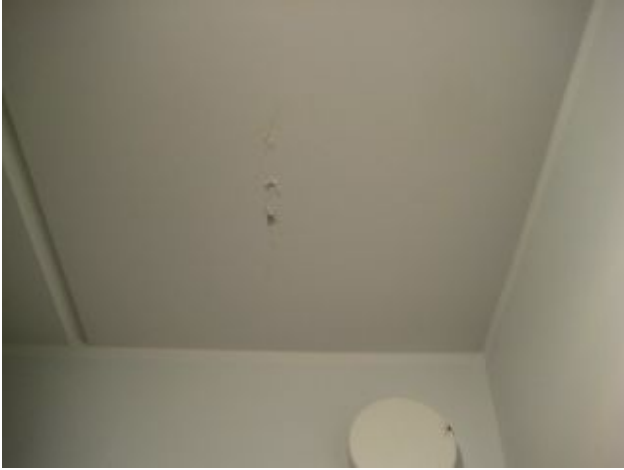
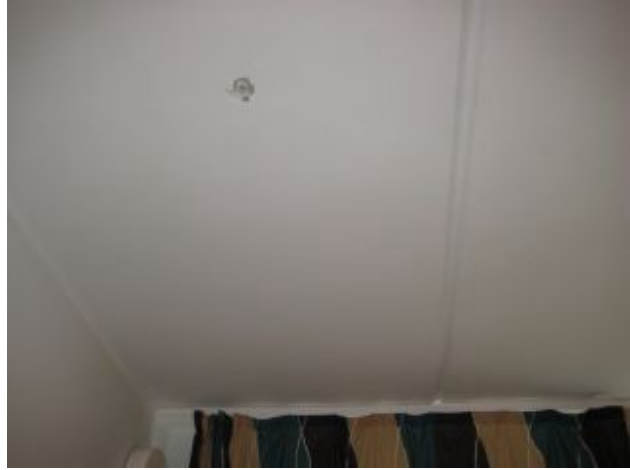
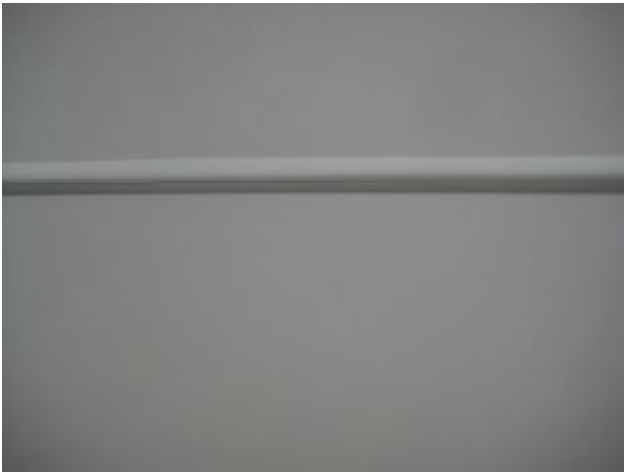
3. Elutoa lagi vajab pahteldamist (praod, ebatasasus, niiskuse auk).
4. Koridori sein laineline ja paistab läbi (vaja värvida)
5. Suure magamistoa lagi pahteldada ja värvida (laes kaks auku)
6. Väiksema magamistoa akna ülemine serv aknapale juurest praguneb
7. Parketi ühenduskohad elutoas nähtavad
8. Sauna ukse piitade ilunupud kukuvad välja.
9. Ülemise rõdu aknapoolsest servast tilgub vett vihmaga (kuigi on äravoolud väljapoole, seega kalded valed)
10. Väikse magamistoa radiaatori termostaat ilmselt katki sest maha keerates on radiaator ikka leige.

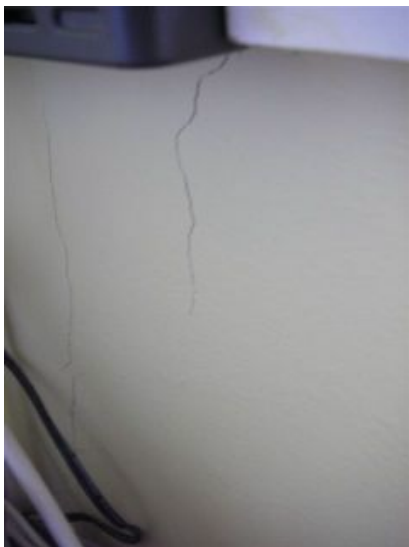
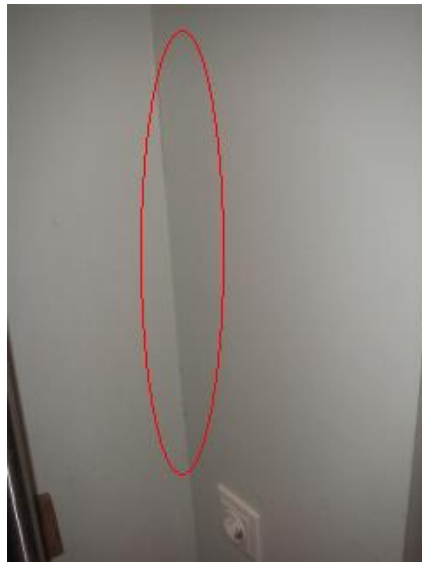
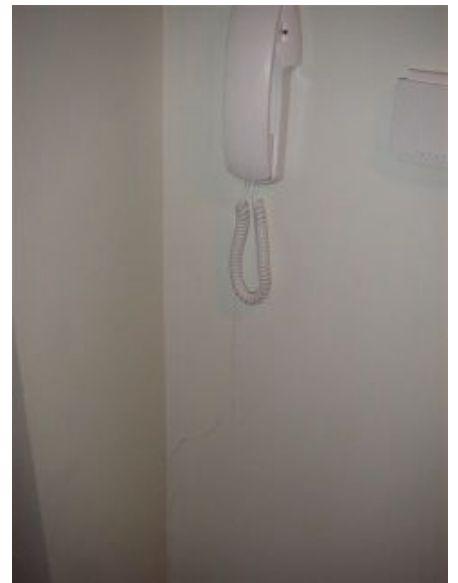
1. Praod paljudel seintel korteris

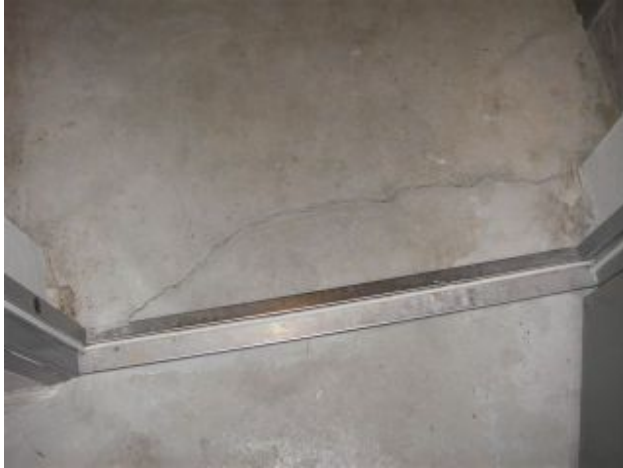
5. Praod põrandal trepikojas

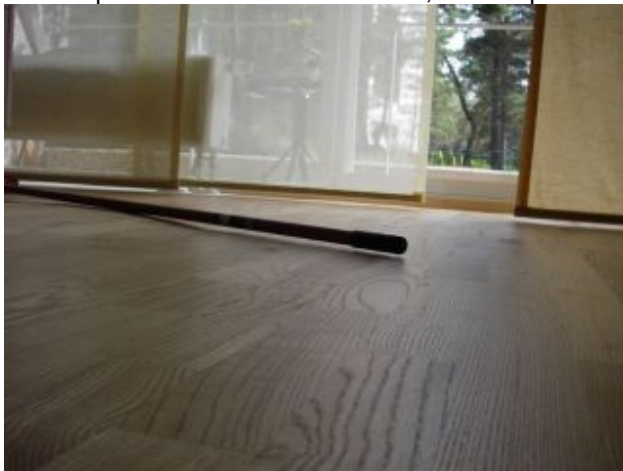
6. Parkett-põrand suures toas tõusis nii, et selle peal käia on OHTLIK.

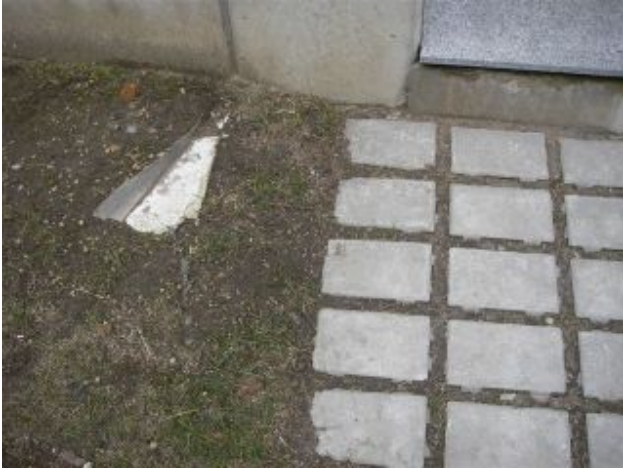
1. Niiskuse isolatsioon maja 1 fonolukkude parandamisel on rikutud. Palume taastada.
2. Maja 1 fonolukkude kaablid palume seinal peita.
3. Küttesüsteemi tasakaalustamine kortermajades ja ridaelamupoksidetes. Palun esitage KÜ-le tasakaalustamisprojekt. Sest kõikidel ventiilidel on samad väärtused (4.5), tekkib mulje et tasakaalustamist ei ole tehtud.
4. Asfalt, mis paigaldati sügisel ümber veetrasside luukide tänaval, on puudulik ja laguneb ära. Palume parandada.
5. Muru kvaliteedi probleemid.
Maja 4 rõdu ees puudub kiht mulda, muru majade 6A ja 8B vahel on puudulik. YIT esindaja pildistas suvel

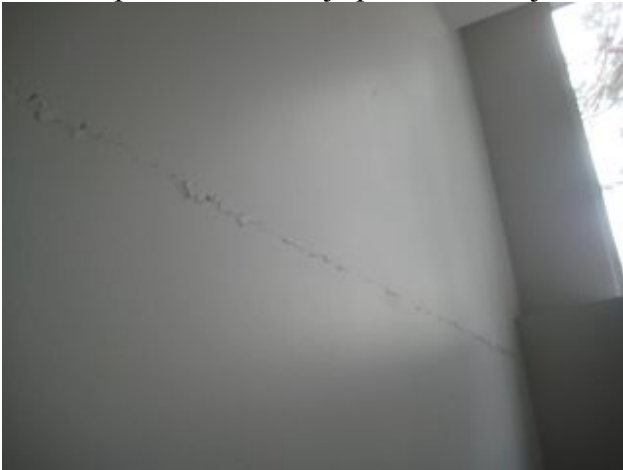
6. Kütuse paaki tankimiseks vajalik automaatika (kaabel, mille abil ennetatakse paagi ületäitumine) ei tööta.
7. Kütuse paagi kütuse nivoo andur (sinine, katlamajas) ei tööta.
8. Soja vee trassi majade 1 ja 4 vahel isolatsioon on puudulik. Maja 4 katlamajast väljuva sooja vee ja maja 1 sojasõlmele tuleneva sooja vee temperatuuri vahe on 4 kraadi (välistemperatuur 0 kraadi puhul). Talvel maja 1 juures lumi sulab trassi kohal. YIT esindaja fikseeris temperatuuri lange ja pildistas ära sulatanud lund trassi kohal.
9. Majas 1 kolmandas trepikojas korrusel lae peal ilmusid rohelised täpid. Sarnased täpid on ka olemas korteris 1-6. Palume teha ekspertiisi ja edastada meile kokkuvõte, kas need rohelise täppide põhjuseks on hallitus.
10. Trepikodadel seinte nurkadel hermetiseeritud vuugid said roheliseks.
11. Praod trepikodade seintel ja põrandatel majades 1 ja 4.

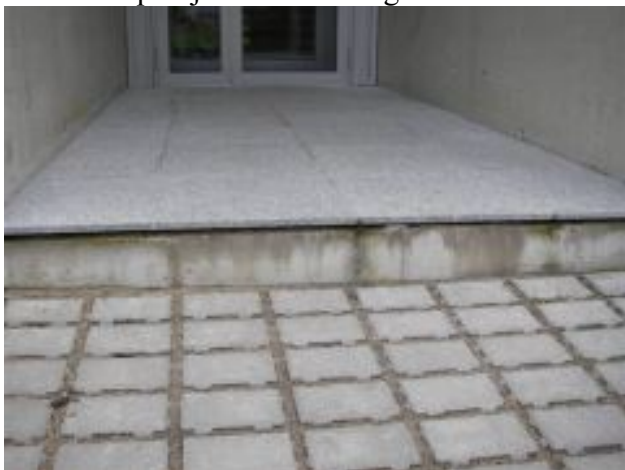
12. Maja 1 ja 4 trepikodade ees on tekkinud must ja roheline hallitus, nurk sein ja plaaditud põranda vahel maja 1 teises trepikojas on alati märg.

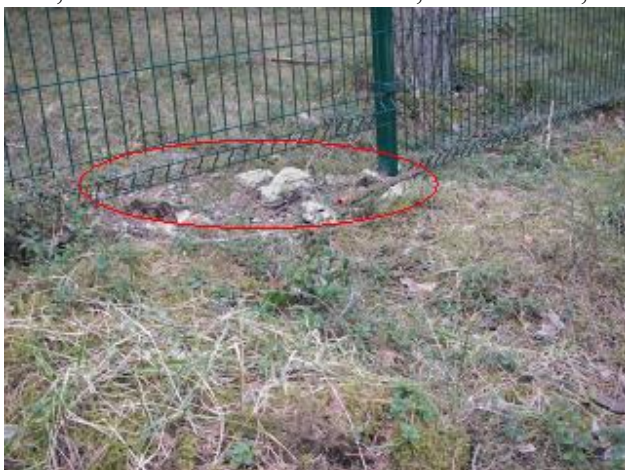
17. Aed, mis ümbritseb territooriumi, on auke täis, mis võimaldab koertele vabalt territooriumile pääseda.
